AGENCE DE  
BASSIN VERSANT  
DES 7

## CARTOGRAPHIE DES HERBIERS DE MYRIOPHYLLE À ÉPIS ET INDIGÈNES AU PETIT LAC CAYAMANT

**Novembre 2024**

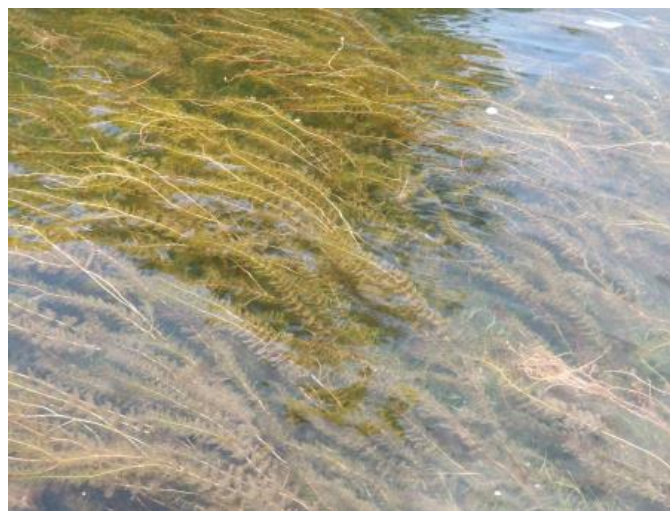
Le myriophylle à épis (*Myriophyllum spicatum*) est une plante aquatique vivace qui vit submergée entre 0,5 et 7 m (surtout entre 0,5 et 4,5 m) de profondeur. La plante prend racine au fond et pousse vers la surface où elle se ramifie et forme un tapis. Originaires d'Europe, d'Asie et d'Afrique du Nord, elle aurait été accidentellement introduite dans les années 1940 en Amérique du Nord. Elle est considérée comme étant l'espèce exotique

**FIGURE 2 HERBIER MONOSPÉCIFIQUE DE MYRIOPHYLLE À ÉPIS**

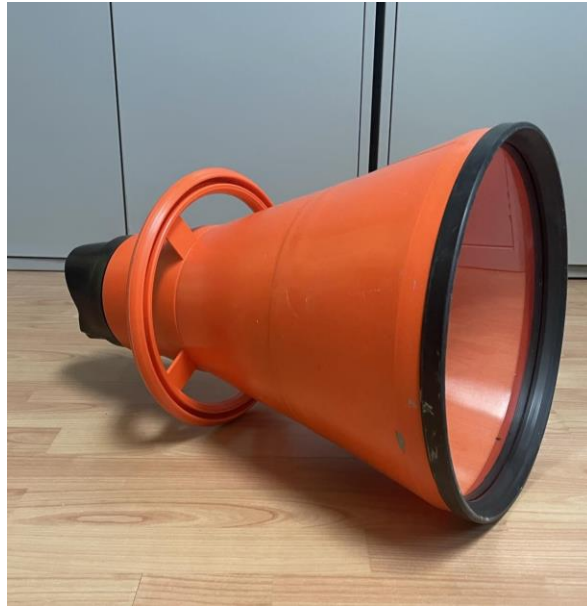
Certaines plantes peuvent être identifiées à l'œil nu tandis que d'autres doivent être observées à l'aide d'un aquascope (Fig. 3), c'est-à-dire un tube creux que l'on peut mettre dans l'eau et muni d'une lentille à son extrémité. Plongé dans l'eau, l'Aquascope permet de voir directement le fond de l'eau sans les reflets ou les bulles qui nuisent à l'identification. L'utilisation de l'aquascope sert à repérer les plantes aquatiques immergées difficiles à voir au travers de l'eau à cause des reflets du soleil à la surface. Les

**FIGURE 3 AQUASCOPE PERMETTANT DE FAIRE L'INVENTAIRE DES HERBIERS AQUATIQUES**
